迁西县人民政府 关于国家矿山安全监察局第二异地监察组 对我县非煤矿山监管工作监督检查发现问题 整改情况的报告

国家矿山安全监察局吉林局交办问题整改清单

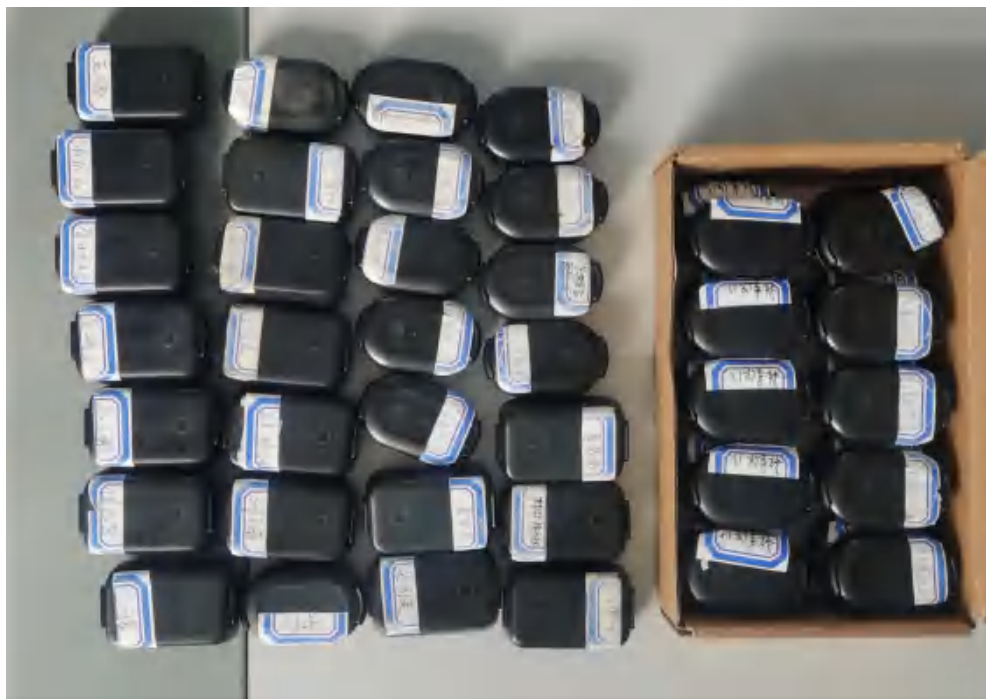
(整改前图片)

问题 1. 查人员定位系统，目前矿井共 116 名职工，只给 48 名职工配备了人员定位系统识别卡，部分下井人员未携带识别卡。不符合《金属非金属矿山安全规程》6.7.7.3，《金属非金属地下矿山人员定位系统建设规范》4.11 的规定。

整改情况：矿山原有 60 张（48 张在用+12 张备用）定位卡，新购置补充 70 张后现共有定位卡 130 张，满足施工期入井 108 人的全额配备的要求，备用 22 张，满足 10%超额配备；修订了《出入井登记管理制度》、《出入井验身管理及考核制度》，严格人员出入井管理。

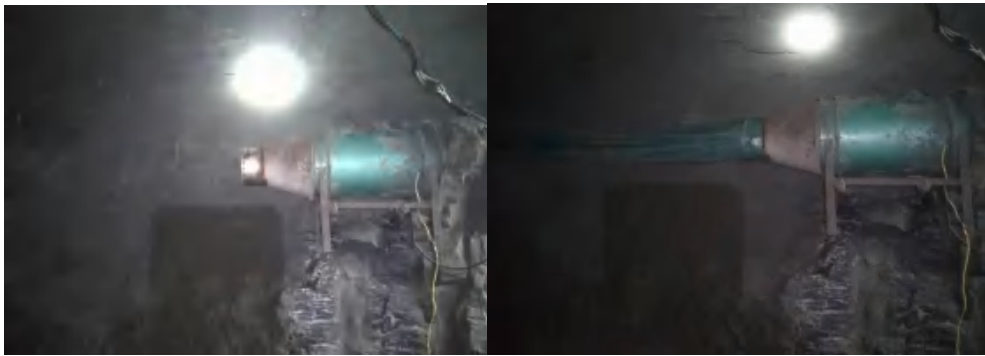
(整改前照片)

问题 8. -300m 中段巷道通风只安装了局部通风机, 未安设风筒, 违反了《金属非金属地下矿山通风技术规范—局部通风》的要求。

整改情况: 已在-300m 中段巷道局部通风机处安装了阻燃风筒, 风筒口与工作面的距离约 7 米, 符合不超过 10 米的要求。

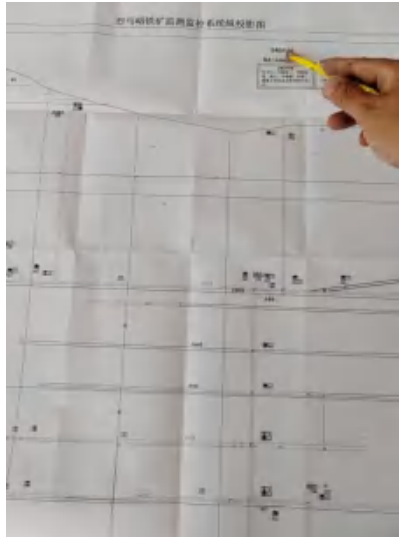
问题 12. 矿井未绘制监测监控系统布置图，违反《金属非金属矿山安全规程》第 6.7.7.10 条。

整改情况：已按照《金属非金属矿山安全规程》第 6.7.7.10 条要求绘制了监测监控系统布置图，图中标明了设备种类、数量、位置等要素。

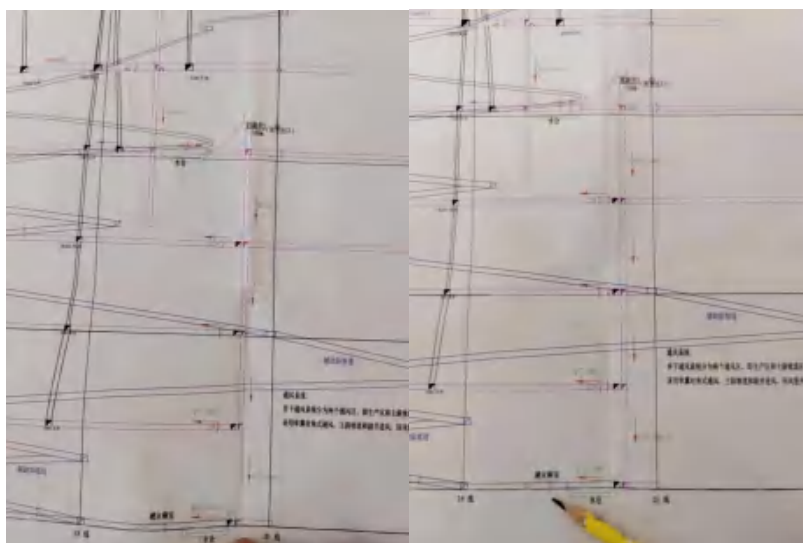
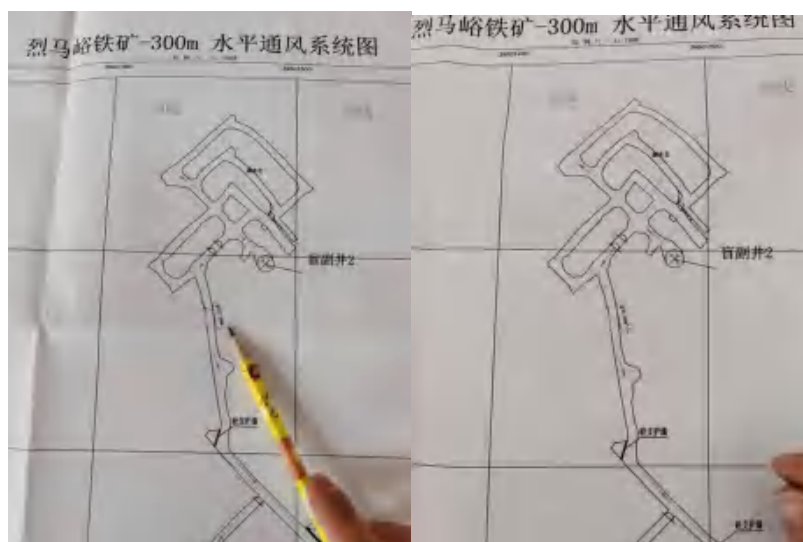
(整改前图片) (整改后图片)

问题 13. 矿井通风管理工作有差距：一是测风工作未严格落实，未按要求测定矿井机站风量、总回风量和-50m 中段、-200m 中段风量，未测定矿井有效风量、有效风率，测定的各地点风量数据不准确，存在明显的错误，如矿井目前+110m 以下由副井进风经盲主井回风，测定的副井总进风 $26.2\text{m}^3/\text{s}$ ，-300m 测定进风为 $32.56\text{m}^3/\text{s}$ ，盲主井回风巷回风仅 $13.72\text{m}^3/\text{s}$ ；二是通风系统图绘制不规范，通风系统投影图、各中段图进风量、回风量标注错误，未标注局部通风机等通风设备及送风位置等。不符合《金属非金属地下矿山通风技术规范—通风管理》4.2.6.1、4.2.6.2、《金属非金属矿山安全规程》6.6.2.1 的规定。

整改情况：已按要求对矿井机站风量、总回风量和-50m 中

段、-200m 中段风量进行了测定并记录；已测定了-300m、-250m 中段及+110m 斜坡道的有效风量 ($31.15\text{m}^3/\text{s}$)，并计算了有效风量率 (73.43%)；已修订了通风系统图，对各中段进风量、回风量进行了实地测量，并按实测风量对标注数值进行了修订，标注了通风设施和送风位置。

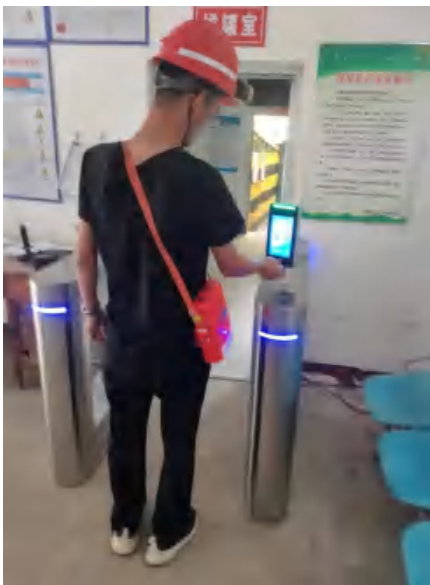
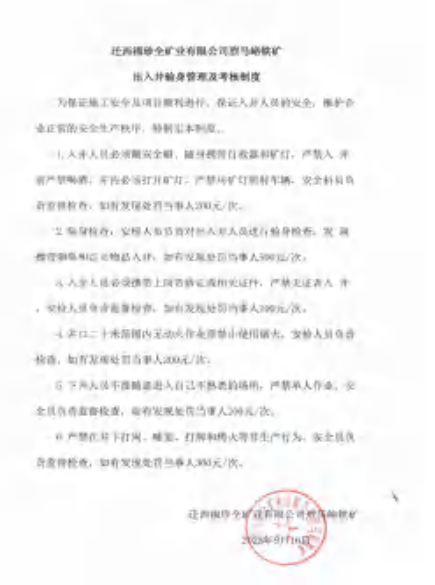
问题 14. 矿井 8 月份出入井登记与实际严重不符。查 8 月份出入井登记，8 月 23 日以后至 8 月 30 日下井登记人员的 7 人，其中关胜权、杜金元、贾瑞振、韩广龙、刘辉等 5 人查询不到下井轨迹。同时段人员定位系统查询到的下井人员张国勇、李会全、李彦辰、徐金元、谷红、林海川、于海忠、冯国辉、魏春利等 9 人，没有下井登记记录。不符合《金属非金属矿山安全规程》6.7.7.1 规定。

整改情况：完善了《出入井登记管理制度》，严格人员出入井管理；新增定位卡 70 个，安装了人员定位闸机，保障了一人一卡，确保出入井人员与持卡人员一致。

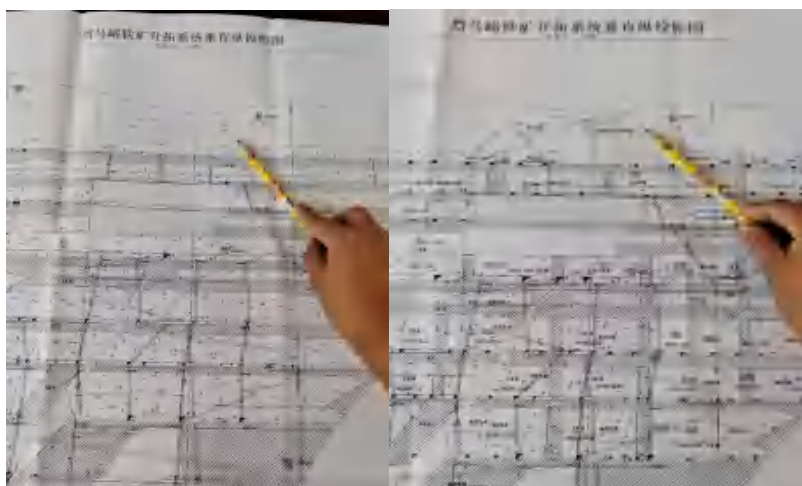
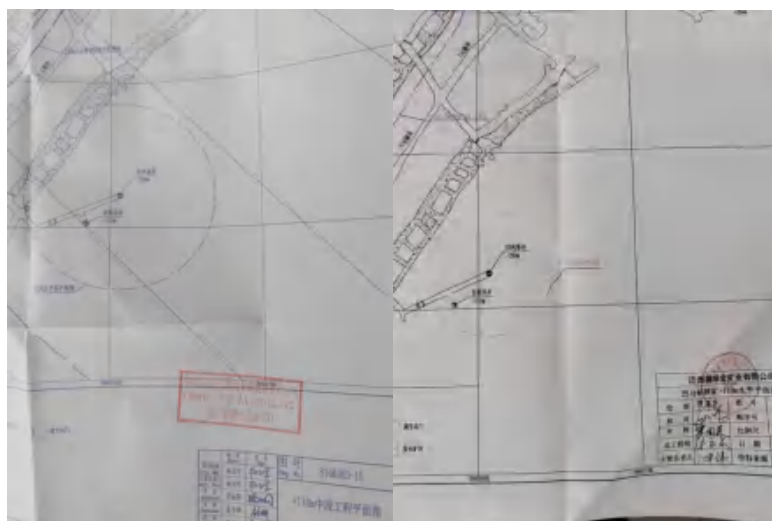
（整改前照片）

问题 15. 设计中纵投影图上对采空区充填治理数据信息不全，中段顶柱的厚度依据不充分，没有原采矿方法的信息，+110m 中段遗留有采矿工程在竖井保护范围内，违反《金属非金属矿山安全规程》4.1.10 的规定。

整改情况：已按照《金属非金属矿山安全规程》4.1.10 的要求，补充了纵投影图上空区治理的时间、方式、工程量、采掘迹等采空区数据信息；根据实际情况修正了顶柱厚度，增加了间柱等内容；在+110m 水平平面图中，重新核定了保安矿柱范围。

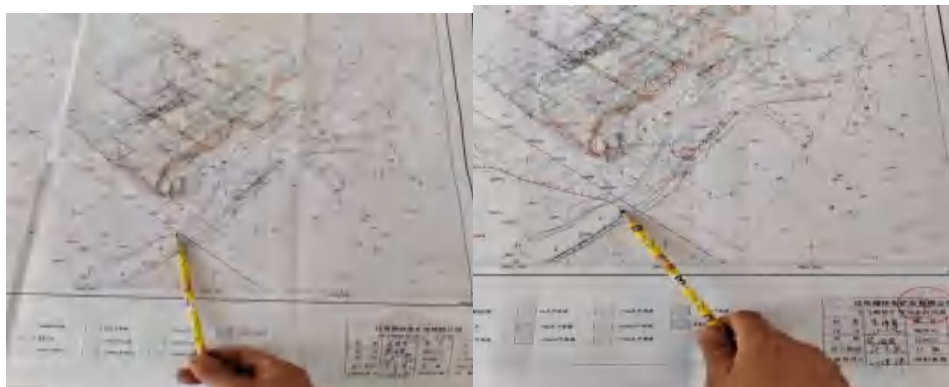
（整改前照片）

问题 16. 相邻的高家店铁矿和本矿协议各后退 9m，确保 50m 安全距离，安全距离和高家店铁矿的岩石移动范围在井上下对照

图上没有表示出来，违反《金属非金属矿山安全规程》6.3.1.2的规定。

整改情况：已按《金属非金属矿山安全规程》6.3.1.2的要求，在井上下对照图中增加了高家店铁矿岩石移动范围。

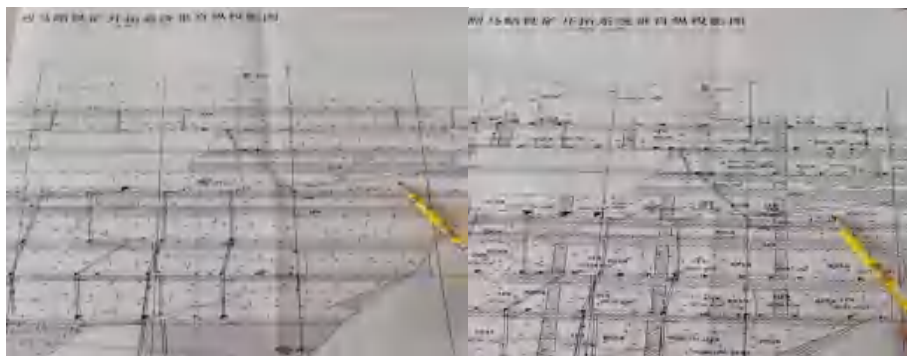
（整改前照片）

问题 17. 开拓系统现状图中保安矿柱和安全设施设计不一致，未填绘斜坡道的保安矿柱。不符合迁西县福珍全矿业有限责任公司烈马峪铁矿安全设施设计要求。

整改情况：已按照《安全设施设计》中的保安矿柱范围重新在开拓系统现状图中进行了绘制；填绘了斜坡道的保安矿柱。

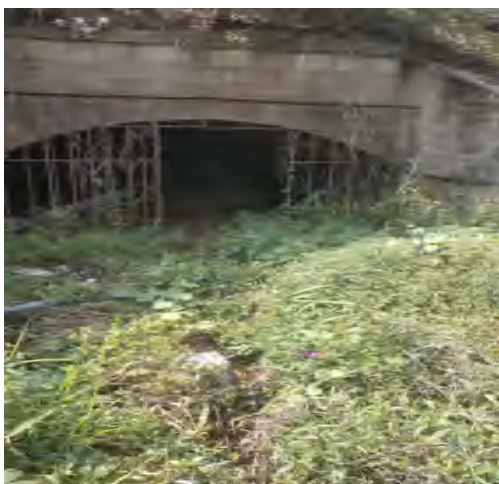
(整改前照片)

问题 1. 主排洪隧洞入口内、外淤堵严重 (积淤 0.6m 多), 影响尾矿库排洪, 违反《尾矿库安全规程》6.9.2 条。

整改情况: 已对主排水隧道入口内外进行了全面清理。

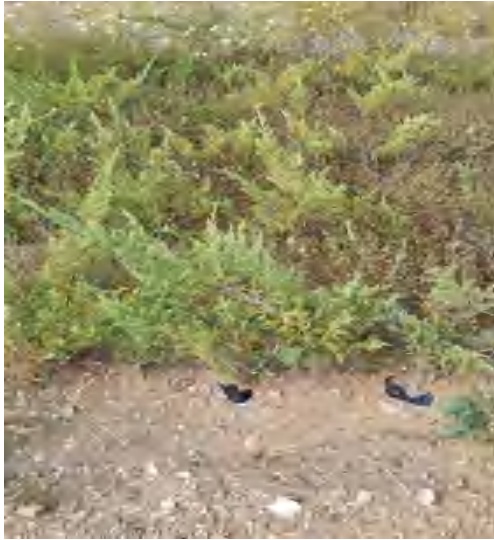
(整改前照片)

问题 2. 尾矿库坝外坡 (主坝及副坝) 未设置踏步。(违反《尾矿库安全规程》GB39496-2020 5.3.20)。

整改情况: 已加工铁质踏步并安装完毕。

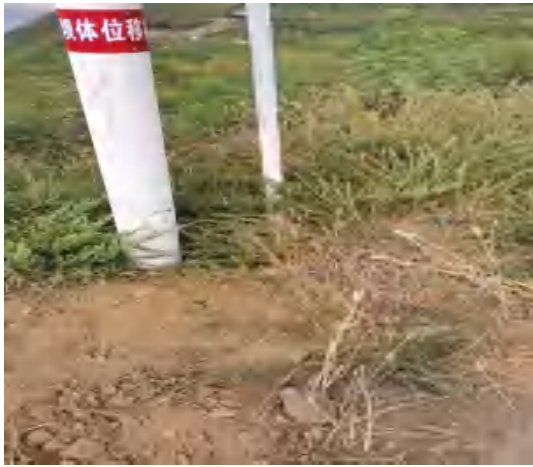
(整改前照片)

问题 4. 检查 196m 标高（马道）发现只有在线位移监测，无人工位移监测，无法对此处的位移监测数据进行对比分析。（违反《尾矿库安全规程》GB39496-2020 5.5.1 条）

整改情况：已在 196m 标高马道上在线位移监测点附近一米内裁设了 1 个人工位移监测桩。并针对数据进行了对比。

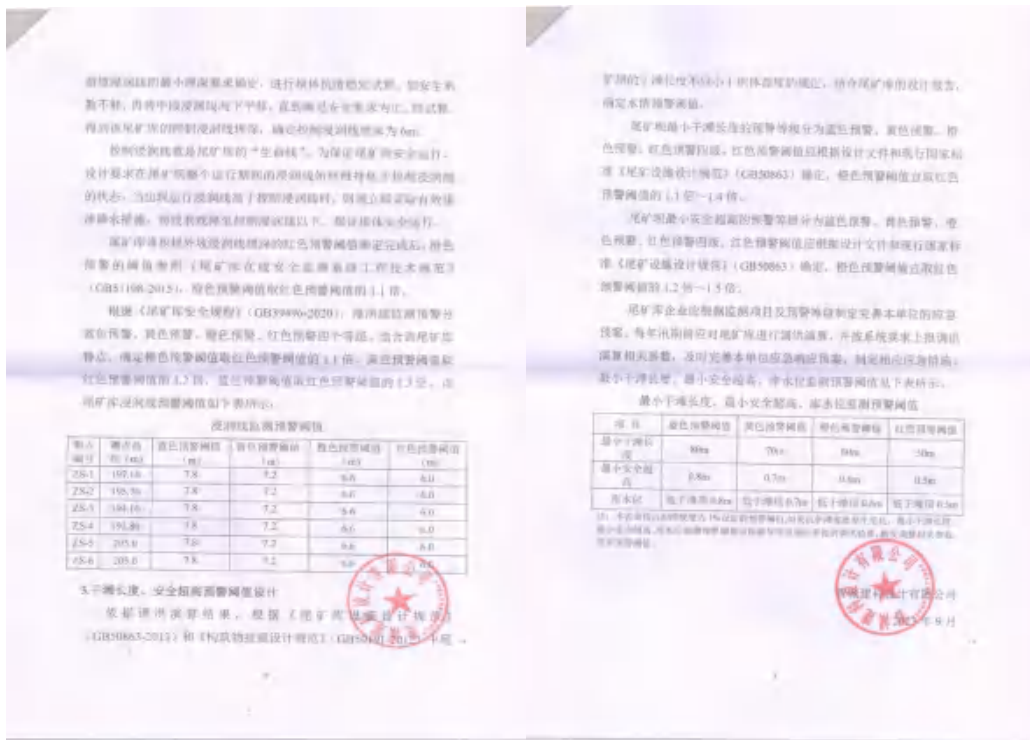
问题 6. 尾矿库在线监测系统未见各监测项目的预警值，企业提供的预警阈值设置依据不合理，应由设计院根据相关计算确

定各监测项目的各级预警阈值。（违反《尾矿库安全规程》GB39496-2020 5.5.4 条）

整改情况：已委托设计单位依据《坝体稳定性分析报告》等相关资料对在线监测系统阈值进行核算。
